5 文化財調査

文化財総合的把握モデル事業により実施した各種文化財調査についてその概要を報告する。なお、調査によっては本事業以前より継続して実施しているものがあり、それについては全体の成果を報告する。

1. 足利市内神社調査

2. 足利市内蔵調査

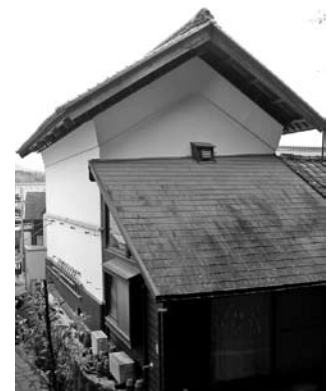
年代は82棟のうち江戸期に建築されたと思われるものは7棟あった。いずれも土蔵で、4棟は建築年がわかっている。古いものから享保20年（1738）、文政12年（1829）、天保11年（1840）、文久2年（1862）で享保20年の蔵は年代が判明しているもので市内で最も古いものである。

文久2年建築の土蔵(月谷町)

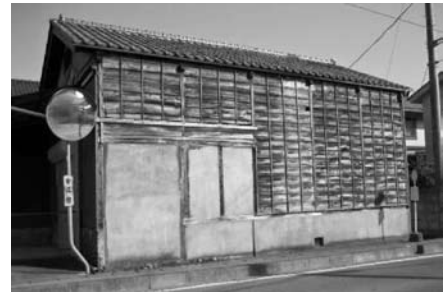
今回の調査で、北郷地区54棟、名草地区28棟、計82棟を確認した。両地区ともそのほとんどは土蔵であるが北郷地区に石蔵1棟、名草地区に石蔵1棟、板蔵（穀櫃）1棟があった。北郷地区は足利市の旧市街地に近いためか、宅地化が比較的早く始まった地域で、中心部分の残存状況は低く、西側の月谷や東側の大月、北側の田島等山沿いに多く残っていた。名草地区は県道名草・坂西線沿いと名草川沿いに比較的多く残り、名草中町を中心にして残っていた。

石蔵(名草下町)

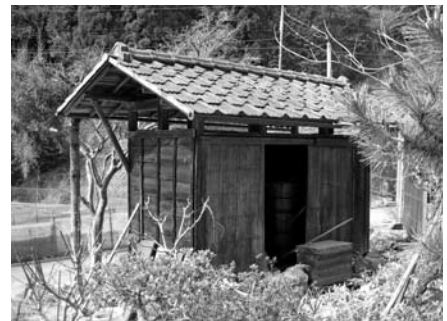
板蔵(名草上町)

◆名草地区 穀櫃と思われる板蔵(名草-0001)が残っていた。穀櫃は市内に唯一の建物である。年代が確定している蔵としては市内で最も古い土蔵(名草-0019)も確認された。今回確認された用途は旧用途を含めて全て米蔵で、農業用の倉庫であった。多産業が隆盛した地区ではあったが、中心産業は農業であったと思われる。

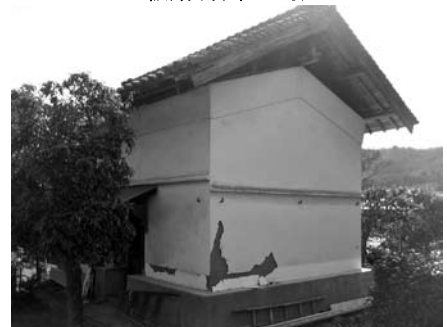
享保20年建築の土蔵(名草下町)

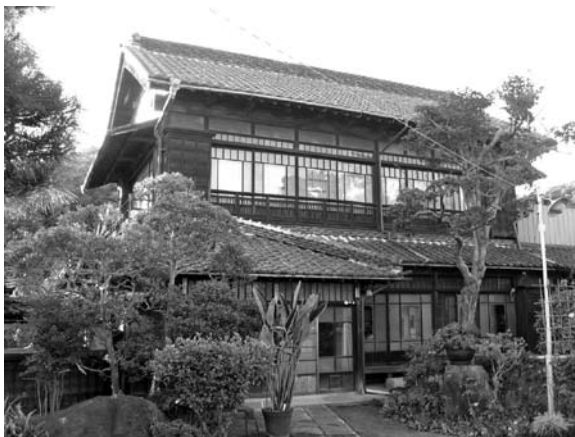
影萬織物 主屋

- ③調査期間 平成22年1月7日～3月31日
平成23年1月11日～3月10日
- ④調査機関 株式会社 建文
- ⑤調査概要 ◆影萬織物(旧影萬捺染工場) 影萬織物(旧影萬捺染工場)は捺染工場として旧市内の個人工場としては比較的大規模な工場であった。大規模工場は大正13年(1924)の建築とされ、その他の工場と共に昭和18～20年(1943～1945)頃には中島飛行機の下請工場として稼働した時期もあったが、その後も捺染工場として稼働した。大規模工場の外に、敷地北西側にある鋸屋根、鋸屋根工場の南側の小規模工場、大規模工場の南側の木造工場の4棟の工場があり、工場内部には当時使用していた捺染の機械も残されている。主な建物は大正期から昭和期にかけて建築されたもので、昭和初期建築の主屋・離れを含めて保存状態がよく、当時の形式をよく残している。足利の織物工場の歴史を残す貴重な建物である。

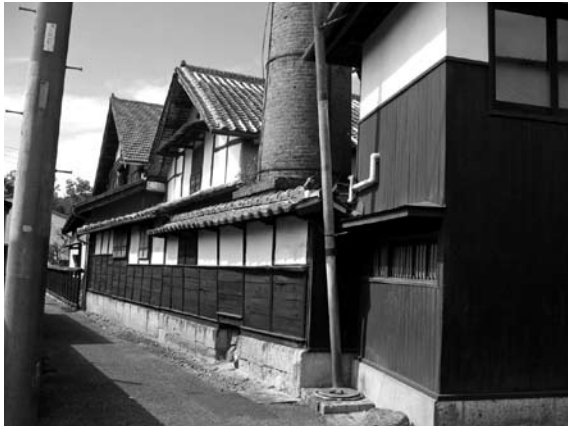
中村家 工場と煙突

◆中村家(旧中村酒造) 中村家は江戸時代後期に新潟より足利に移り、造り酒屋を初め、現在地に移ったのは江戸末期と言われている。足利市内では現存する唯一の造り酒屋であり、最盛期には富田村・毛野村(現在はいずれも足利市に編入されている)を中心に足尾等へも出荷していた。建物は明治期～昭和初期に建てられており、全ての建物がほぼ創建当時のままで残っている。建物用途は店舗兼主屋・醸造蔵を初めとして、瓶詰所・空瓶置場・煙突等全ての建物が残っている。

建物の他にも醸造タンクや搾り機等、酒造りに使用する機械等も残っている。足利市の明治期から大正期にかけての建物の特徴を示すものとしても、また造り酒屋の遺構としても貴重な建物であるといえる。

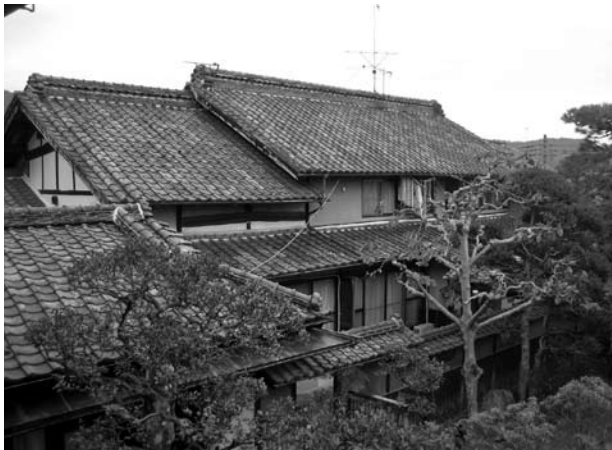
新藤家 主屋

◆新藤家 新藤家は山下町の春日岡にある。その敷地は岡の縁辺南向きにあり、母屋を中心にその西側に離れ、東側に工場等が残る。離れの北側と西側に蔵が建つ。離れの南には庭園が設けられている。元は敷地の西側も外庭であったが、現在は宅地分譲されている。道路を挟んで東側にはかつて、工場付きの住居が十数棟あり、それぞれ賃貸していた。新藤家は明治に本家から独立しその後、織物業で財をなした。主屋は江戸末期の建築と推定され、離れは昭和初期に建築されたとされる。庭に面した離れは当主の趣味を反映してか凝った作りで、造りもしっかりしている。工場棟は改築されているが、鋸屋根が残されている。明治から大正期にかけて繁栄した足利銘仙織物業を営む住宅であり、当時の姿が庭園とともに残されていることは貴重である。

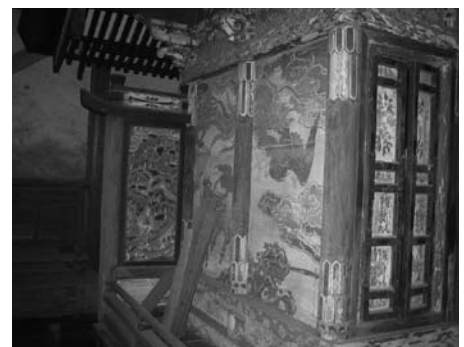
赤城神社 本殿

建築年代に関する資料は残されていないが、壁板・扉・向拝柱等の全体に豊かな彩色のある板絵等装飾性が高く、向拝柱を繋ぐ虹梁に見られる丸みを帯びた若葉の彫刻や、向拝柱をはじめとする素朴な木鼻等、技巧の少ない技法は江戸中期から後期に掛けての特徴をよく現している。

軒先の木部や垂木の剥落等破損が見られるが、構造材等は良好な状態であると思われる、全体的には良好な状態であるといえる。また、拝殿に残る2枚の絵馬はいずれも江戸末期(弘化2年：1845、慶応元年：1865)に奉納されたものであり、本殿を含めて足利市の民間信仰を知る資料として貴重な遺産である。

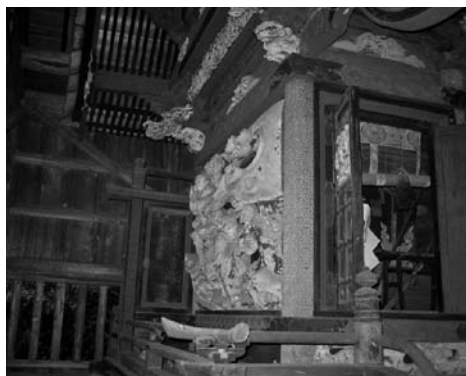
八幡神社 本殿

壁面の透彫りの彫刻や、向拝柱・腰長押・内法長押等の地紋彫り、手挟みの籠彫、向拝柱虹梁上の彫刻等江戸後期の特徴をよく現しているが、彫刻は日光東照宮の造営に参加し「睡猫」の作者といわれる左甚五郎の弟子の作であるともいわれており、建築年代はもう少し前期にさかのぼる可能性がある。神社には墨書の残る板が残されており、「下野国足利郡上松田村 正一位両社大明神幣帛 享保四年二月十二日 神祇管領口敬」とあり、享保4年(1719)には現在地に神社が存在していたことを示している。

本殿は柱間に残る彫刻や柱・長押等の地紋彫り、建物全体に施されている彩色等、優れた装飾が見られ、部材の破損・腐朽等もなく良好な状況で残る貴重な遺産といえる。また拝殿は長屋門に似た形式で神楽殿風にも使用できるよう工夫がされている、あまり見られない形式であり、本殿と同様に貴重な遺産といえる。

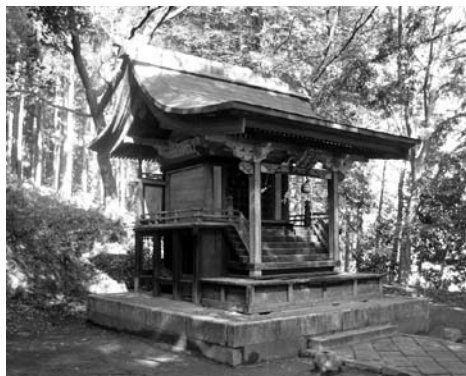
板倉神社 本殿

敷地内にある石碑に「前略-文永年間日光二荒神社ヲ遷座奉祀ス後元禄二年 二百五十年前再建ス-後略」とあり、元禄2年(1689)の再建と思われる。建物を見ても、壁板や脇障子等に彫刻はなく、単色の彩色があるのみで、その他の組物等を見ても江戸中期頃の特徴を残しているといえる。覆屋のない本殿であるが、目立つ腐朽・破損はなく、良好な状況で残る貴重な遺産といえる。また、境内には県指定有形文化財の「石棒」があり、旧暦11月には神迎祭が行われるなど、板倉集落に密着した神社である。

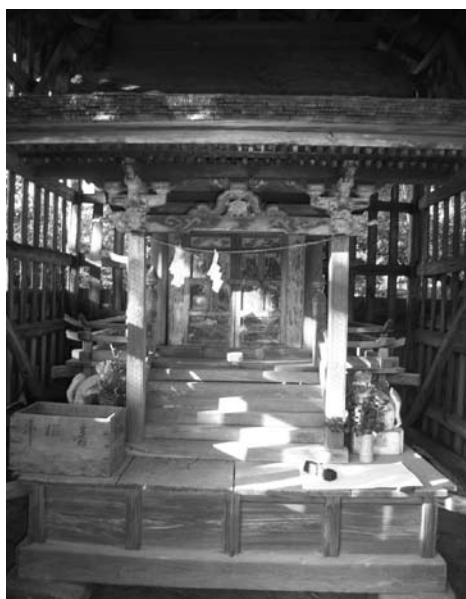
稲荷神社 本殿

◆稲荷神社 足利市の北部・北郷地区の月谷町に所在する。祭神は稲倉魂神で、天正年間に創立され、天文5年(1536)9月再建したとされる。本殿の規模は1間社2.9尺×2.5尺、柿葺切妻流造で、高覧付、板絵・彩色が見られる。本殿は12尺×10尺の覆屋にあり、保護されている。拝殿は3間×2間の瓦葺切妻造である。山の中腹にあり目立たない神社であるが、市内でも古い本殿であり、貴重である。
